TERMovIZNÍ MĚŘENÍ V LETNÍM OBDOBÍ

JAK PROBÍHÁ KONTROLA TAKOVÉ MRAZÍRNY?

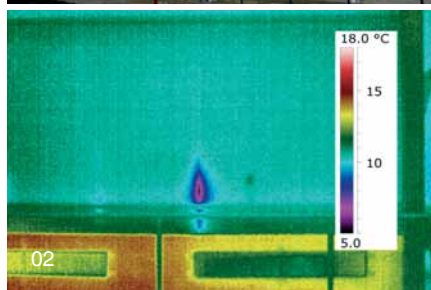
Teplotní pole na fasádě bylo poměrně homogenní. Na fasádě byly objeveny 4 lokální teplotní anomálie, ve kterých byly povrchové teploty nižší. Anomálie se nacházely v místě styků sendvičových polyuretanových panelů těsně nad soklem a jejich rozmístění po fasádě bylo náhodné. Jedna z anomálií je patrná na obr. /02/ (z důvodů rozdílných emisivit betonu a plechu je na obrázku zkeslena povrchová teplota na soklu a uvedená teplotní stupnice pro sokl neplatí). Rozdíl v povrchových teplotách ve srovnání s průměrnou povrchovou teplotou fasády (9,8 °C) byl okolo 2 °C až 3 °C a v jednu případě 6 °C.

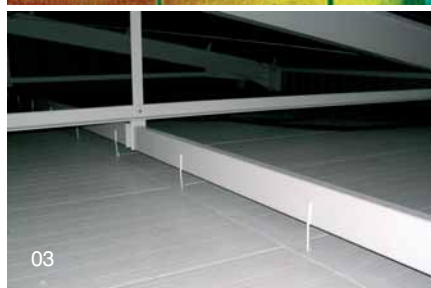
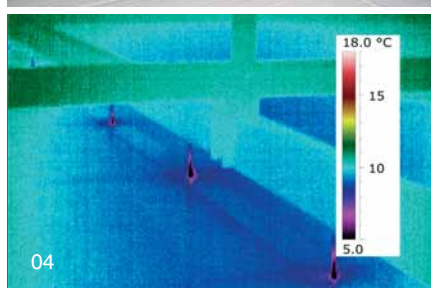
Při měření v podstřeší jsme se především zaměřili na nosné závěsy stopních panelů. Měření ukázalo, že povrchové teploty na závěsech

jsou skutečně nižší a pohybují se kolem 2 °C až 3 °C /obr. 03, 04/, což je o více jak 6 °C méně, než byla teplota vzduchu. Při daných okrajových podmínkách byla teplota rosného bodu 8,2 °C. To znamená, že na závěsech dochází k povrchové kondenzaci.

Mezi největší anomálie patří snížené povrchové teploty a povrchová kondenzace na závěsech stropních panelů, protože v těchto místech je zvýšené namáhání materiálu a hrozí zhoršení pevnosti a únosnosti vlivem koroze. Nicméně nelze uvedené anomálie vnímat jako vadu. V České republice platí ČSN 14 8102 Tepelné izolace chladíren a mrazíren, kde je v článku 4.3.5 připuštěna povrchová kondenzace, pokud je prostor, kde jsou závěsy umístěny, trvale přístupný pro kontrolu, údržbu a případné opravy závěsného systému, což je v tomto případě splněno a proto bylo investorovi doporučeno pravidelné kontrolování závěsného systému. Z hlediska tepelných ztrát nebyly anomálie objevené na fasádě významné.

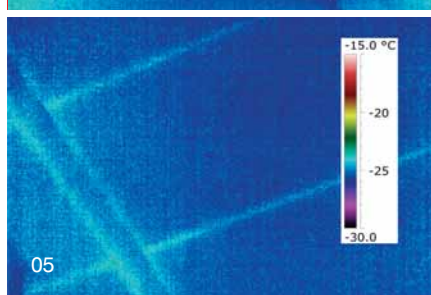
Při měření v interiéru nebyly objeveny žádné významné teplotní anomálie. Na stropě byly patrné teplotně se propisující spoje mezi sendvičovými polyuretanovými panely /obr. 05/, ale rozdíl průměrných povrchových teplot v ploše panelu a ve sparách byl zanedbatelný (v extrému do 1,5 °C).
