# POROVNÁNÍ SKŁADBY STRECHY

**S TEPELNOU IZOLACÍ  
MEZI KROKVEMI A SKŁADBY TOPDEK  
Z HLEDISKA STAVEBNÍ FYZIKY  
S VYUŽITÍM TERMOVIZNÍ KAMERY**

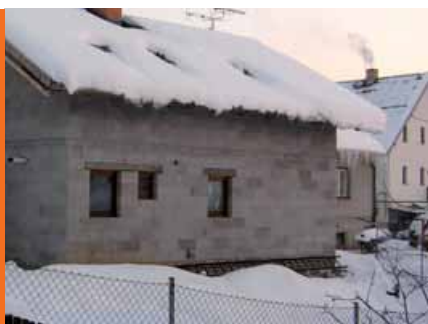
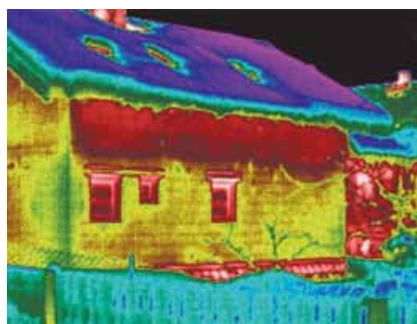
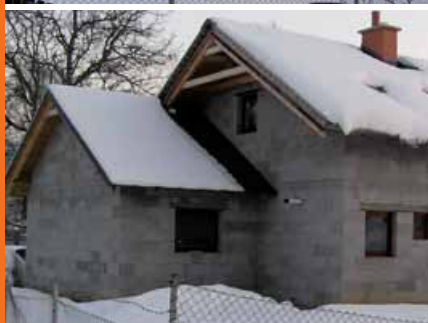
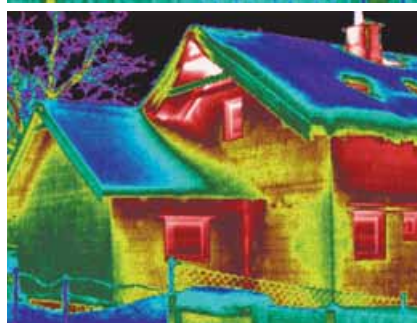
### RD VELKÉ LOSINY

V ploše střechy nejsou patrné žádné teplotní anomálie. Pouze v místě střešních oken je patrná zvýšená povrchová teplota.

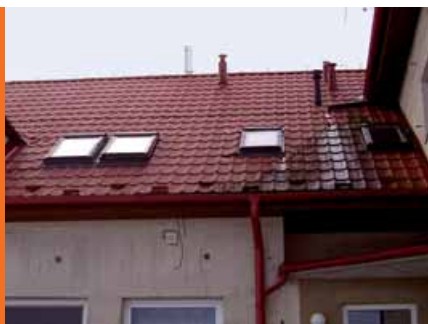
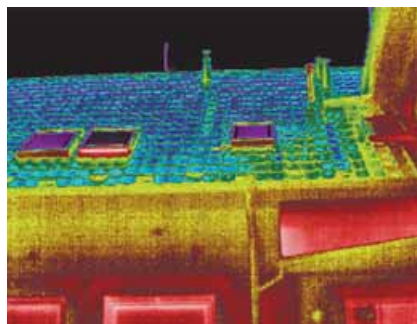
### MŠ NOVÉ VESELÍ

Vzhledem k účinně větrané (prochlazované) vzduchové mezeře nejsou v ploše střechy zaznamenány teplotní anomálie.

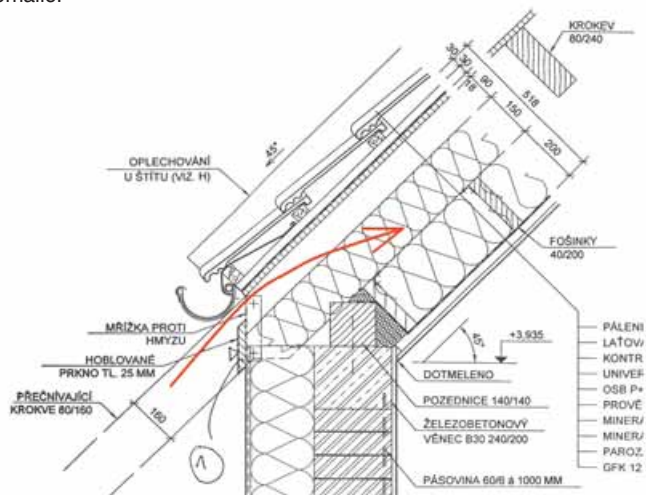
### RD JESENICE

Termovizní snímek z exteriéru není k dispozici. K dispozici je však řešení detailu v oblasti okapu dle projektové dokumentace. Dřevěné fošny roštu byly při provádění nahrazeny plechovými prvky.

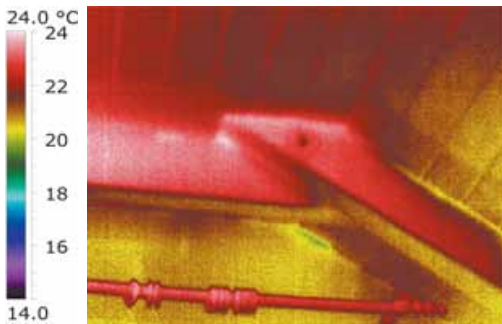
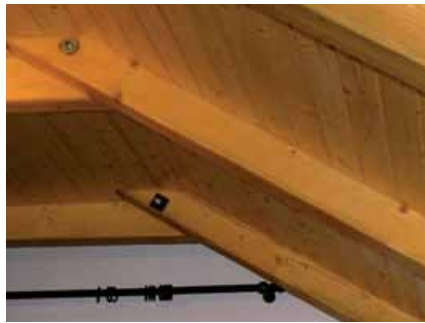
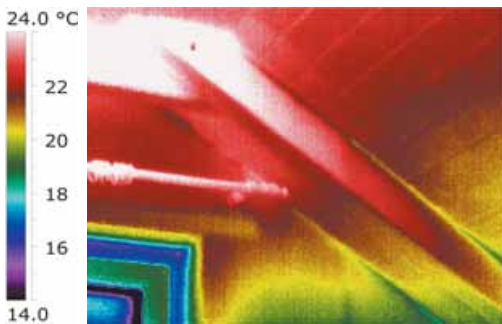
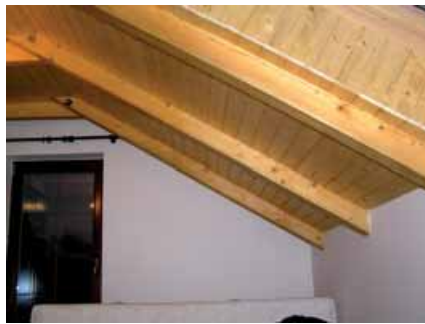
RD VELKÉ LOSINY

Vnitřní povrch střechy je bez známek tepelných mostů, pole povrchových teplot je homogenní. Ani v oblasti napojení vodorovných kleštin na krokve nejsou žádné výrazné tepelné mosty.

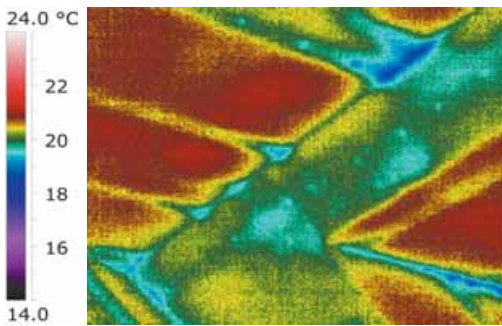
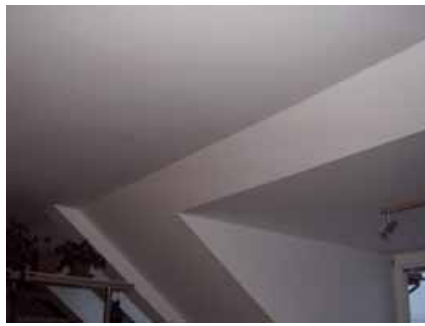
MŠ NOVÉ VESELÍ

V ploše střechy se projevuje snížení povrchových teplot v místě nosných roštů podhledu.

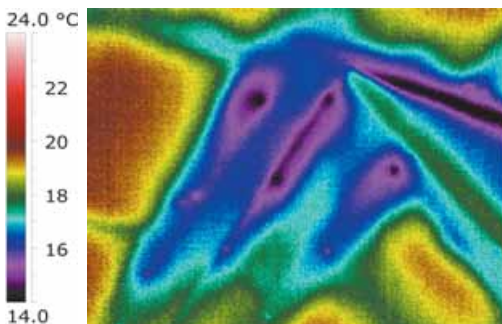
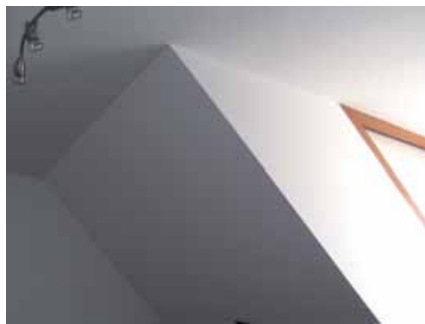
RD JESENICE

U nároží na návětrné straně se projevují jasně ohraničené plochy se sníženou povrchovou teplotou v místě kovových nosných roštů a kotevnic prvků.

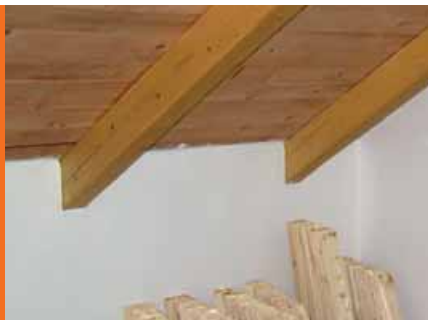
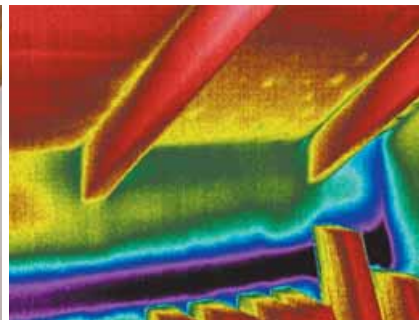
RD VELKÉ LOSINY

Detail bez výrazného úniku tepla střechou. Výrazné snížení povrchové teploty je patrné pouze v oblasti dosud nezatepleného železobetonového věnce a obvodové stěny.

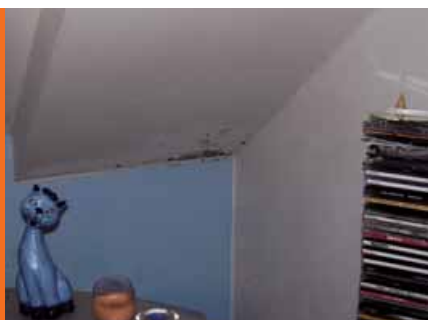
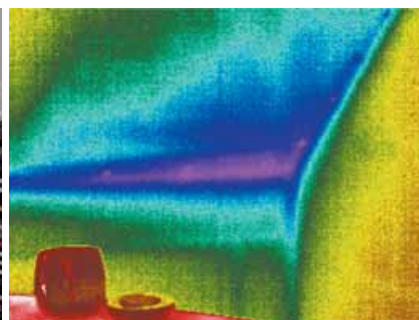
MŠ NOVÉ VESELÍ

Nedostatků v provedení vzduchotěsného spojení štítové stěny se střešní konstrukcí a prochlazení tepelné izolace střechy v blízkosti přiváděcích větracích otvorů větrané vzduchové mezery se projevují ve výrazném snížení vnitřní povrchové teploty v interiéru.

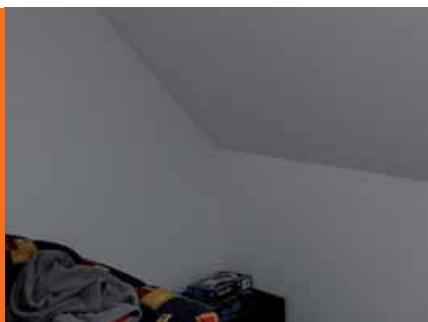
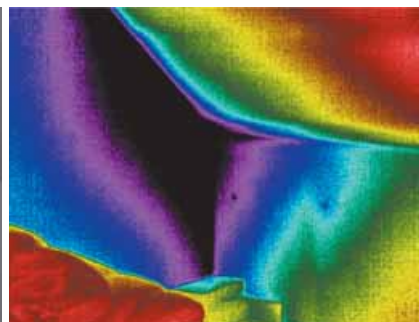
RD JESENICE

Výrazné snížení povrchové teploty ve styku štítu a střechy je pravděpodobně způsobeno pronikáním vnějšího vzduchu do spáry mezi parozábranou a stěnou.

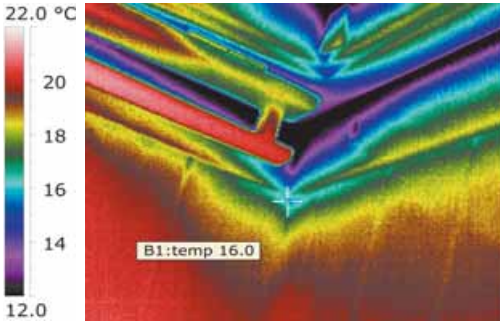
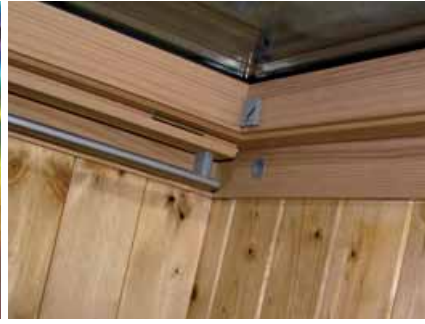
RD VELKÉ LOSINY

Úzký pruh v oblasti napojení střešního okna se sníženou povrchovou teplotou oproti ploše způsobený nižší tl. tepelné izolace. Povrchová teplota přesto bezpečně vyhovuje požadavkům ČSN 73 0540-2 Tepelná ochrana budov na minimální vnitřní povrchovou teplotu.

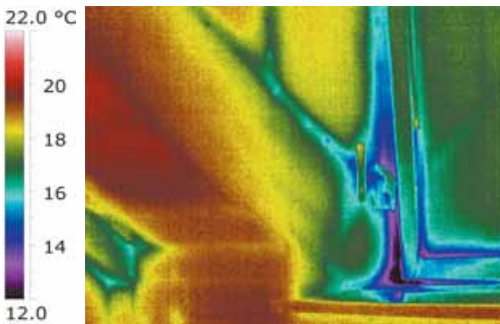
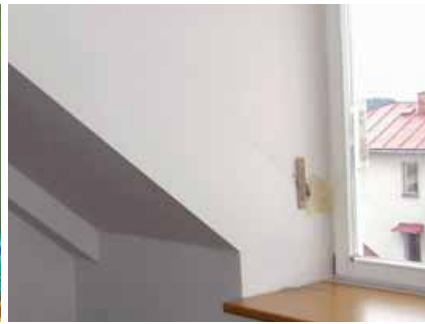
MŠ NOVÉ VESELÍ

Napojení vrstev na okenní rám a dřevěnou krokev vykazují snížené povrchové teploty pravděpodobně v důsledku nedokonalého (nevzduchotěsného) napojení parotěsné zábrany, nerovnoměrného rozmístění tepelné izolace a výskytu tepelných mostů.

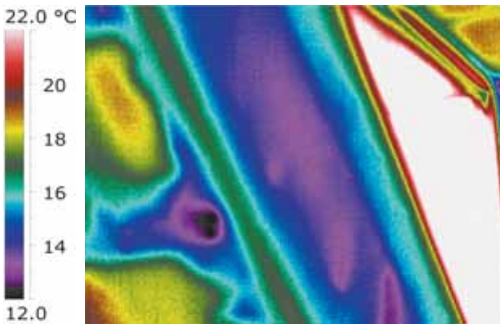
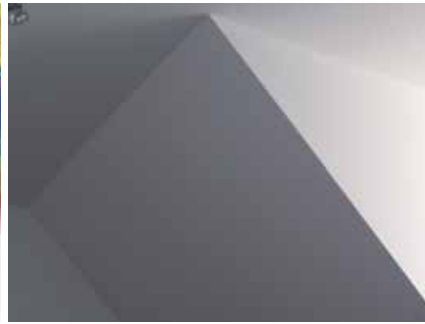
RD JESENICE

Rozsáhlá oblast detailu ostění střešního okna vykazuje sníženou povrchovou teplotu pravděpodobně v důsledku nedokonalého (nevzduchotěsného) napojení parotěsné zábrany rámu okna, nerovnoměrného rozmístění tepelné izolace a výskytu tepelných mostů.
