TEPELNĚ-VLHKOSTNÍ PROBLEMY CHLADÍREN

CHLADÍRNA V NÁKUPNÍM CENTRU

MĚŘENÍ CHLADÍRENSKÉ HALY

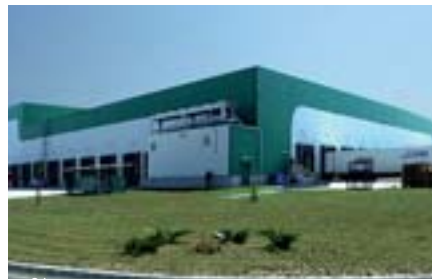
Druhé měření proběhlo ve velké hale o půdorysných rozměrech 193×109 m a výšce 11 m /foto 01/, která je rozdělena na více menších chladíren, mrazíren a skladů. Měřena byla obdélníková chladírna o půdorysných rozměrech 37×24 m. Chladírna je umístěna v rohu haly, ze dvou stran sousedí s exteriérem, ze jedné strany s chladírnou s teplotou vnitřního vzduchu 2°C a poslední stěnou s temperovaným skladem. Chlazení zajišťují tři chladicí jednotky zavěšené pod stropem.

- 01 | Hala chladírny
- 02 | Měřená chladírna v nákupním středisku

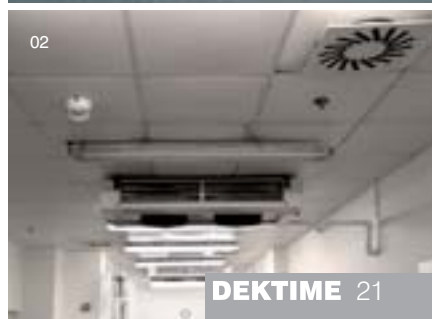
02

V létě letošního roku pracovníci Ateliero DEK provedli měření dvou chladíren v Maďarsku. Jako první byla měřena malá chladírna v nákupním centru /foto 02/. Chladírna má vnitřní půdorysné rozměry 17,0×3,8 m, výška je 3,0 m. V chladírně je zavěšený podhled, nad kterým je nevětraná vzduchová dutina. V dutině je umístěn vodovod, odpadní potrubí, vzduchotechnika a elektroinstalace. Chladírna se nachází uvnitř budovy nákupního centra. Vedou z ní čtyři dveře do okolních vytápěných prostor, páté dveře vedou do mrazírny sousedící s chladírnou jednou stěnou. Chlazení zajišťuje chladicí jednotka umístěná pod podhledem. Cílem měření bylo zjistit příčiny vzniku a růstu plísní na horním líci podhledu nad prostorem chladírny /foto 03/.

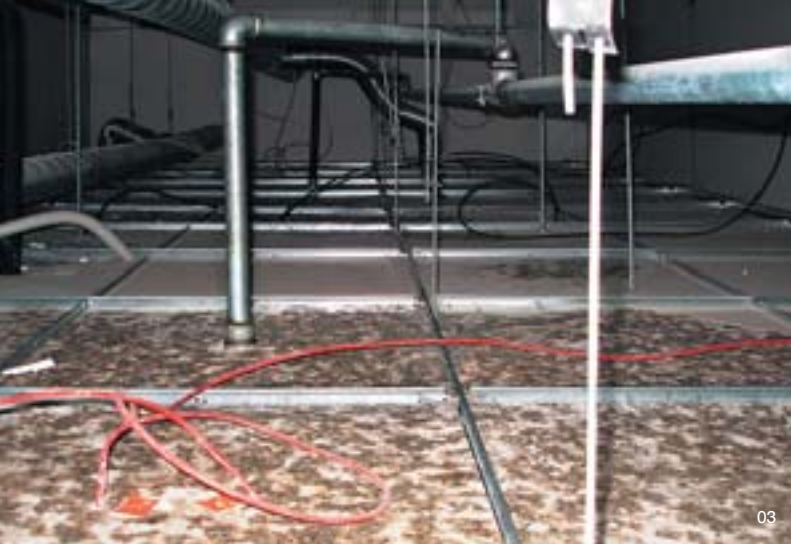
Z porovnání fotografií a termovizních snímků /foto 03, 06 a 07/ je dále patrné, že oblast výskytu plísní na horním povrchu podhledu odpovídá oblasti na spodním povrchu podhledu ochlazované proudem studeného vzduchu ze zavěšených chladicích jednotek. Na spodním povrchu podhledu byly na většině plochy naměřeny teploty vyšší než +13°C, před chladicími jednotkami byly však naměřeny nejnižší povrchové teploty -1°C až +2°C. Na horním povrchu podhledu byly v těchto místech naměřeny povrchové teploty okolo +5°C, což v kombinaci s infiltrací teplého a vlhkého vzduchu do prostoru nad podhledem vede ke vzniku příznivých podmínek (dostatečně vysoké relativní vlhkosti – viz tabulku /01/) pro vznik plísní.

- 03 | Plísně na horním povrchu podhledu nad chladírnou
- 04-05 | Netěsnost v obvodě konstrukci dutiny nad podhledem
- 06-07 | Podhled v okolí chladicí jednotky

Pro zamezení vzniku a růstu plísní a povrchové kondenzace je nutné omezit přímé omývání povrchů konstrukcí vzduchem z chladících jednotek vhodným usměrněním proudu vzduchu.

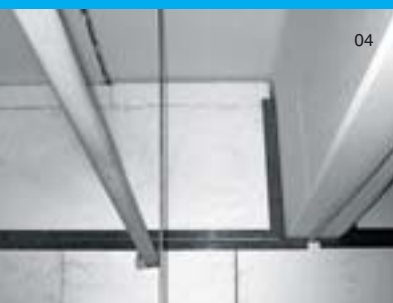
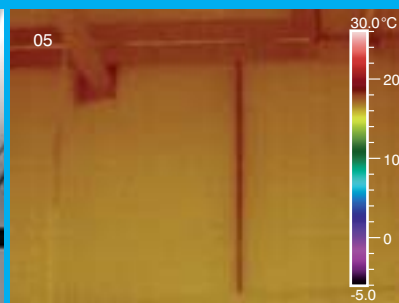
Spolu se snímkováním termovizní kamerou bylo provedeno měření parametrů vzduchu v chladírně i v dutině nad podhledem termohydrografem. Naměřené hodnoty jsou spolu s teplotou rosného bodu a kritickou teplotou z hlediska rizika růstu plísní uvedeny v tabulce /01/. Vzduch v prostoru nad podhledem má vyšší teplotu a mírně vyšší relativní vlhkost, než vzduch v chladírně. To by nebylo možné bez dotace vlhkosti z okolních prostor do dutiny nad podhledem. Bez přidané vlhkosti by při zahřátí vzduchu došlo k poklesu jeho relativní vlhkosti. Z měření parametrů vnitřního vzduchu tedy vyplývá, že dochází k pronikání vlhkosti z okolních místností do prostoru nad podhledem, což bylo potvrzeno i termovizním snímkováním. Jedna z netěsností v obvodové konstrukci dutiny nad podhledem je zachycena na termovizním snímku /05/.

Obalové konstrukce chladíren se doporučuje před uvedením do provozu zkontrolovat. Vhodné je kombinovat měření termovizní kamerou se zkouškou těsnosti obálky chladírny blower-door testem. Kombinace těchto dvou měřicích metod umožňuje odhalit případnou nespojitost tepelné izolace a netěsnosti v obvodových konstrukcích.

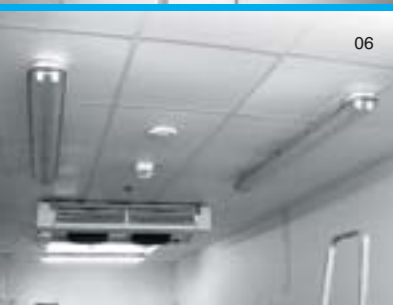
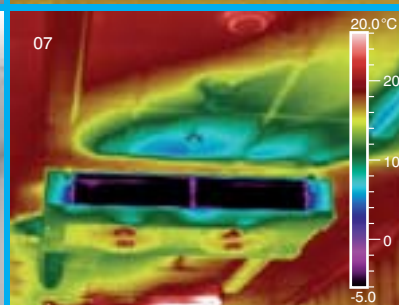
Dimenze chladicí jednotky nepočítala se značným pronikáním teplého a vlhkého vzduchu do chladírny často otvíranými dveřmi mezi chladírnou a prodejnu. Chladicí jednotka tak musí zchladit a odvlhčit větší množství vzduchu, dochází k namražování teplosměnných ploch a zhoršení funkce chladicí jednotky. To potvrzuje nesouměrné teplotní pole na podhledu před chladicí

jednotkou, zobrazené na termovizní snímku /07/.

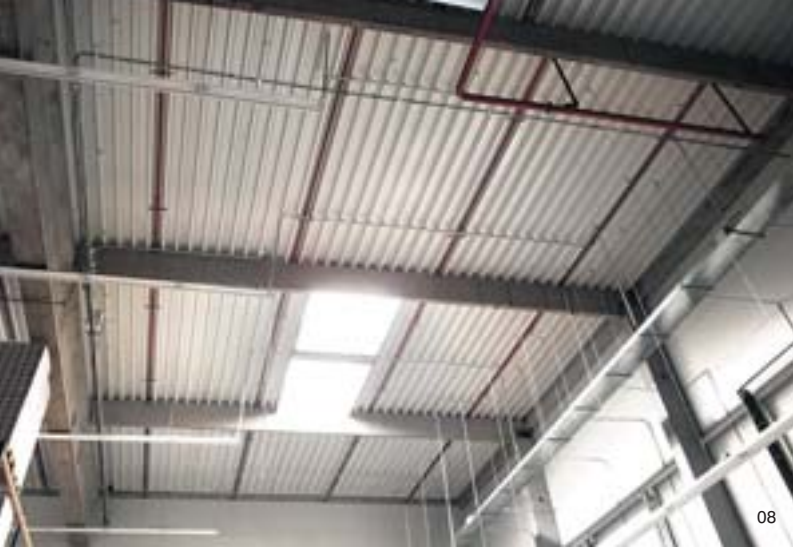
08

Měření části chladírenské haly bylo provedeno v rámci zjišťování příčin kondenzace vodní páry. Ke kondenzaci dochází na spodním povrchu stropní konstrukce /foto 08/, na obvodových stěnách a ve vzduchu v chladírně v prostoru u vrat po odjezdu kamionu.

Chladný vzduch z chladicích jednotek navíc omývá spodní povrch stropní konstrukce a ochlazuje jej natolik, že na něm dochází ke kondenzaci vodní páry.

- 08| Stropní konstrukce chladiřenské haly
- 09-10| Netěsné místo v obvodovém plášti
- 11-12| Zavřená vrata
- 13-14| Otevřená vrata při nakládání kamionu
- 15-16| Chladič jednotka

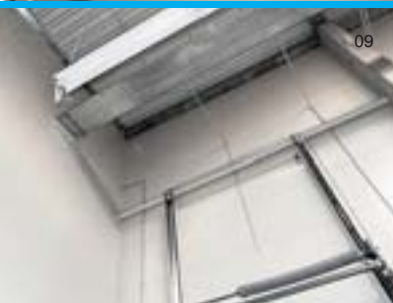
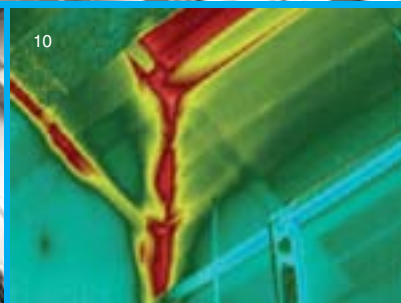
I v tomto případě byly termovizní kamerou nalezeny netěsnosti, kterými dochází k pronikání vzduchu skrz obvodový plášť chladírny /foto 09 a 10/.

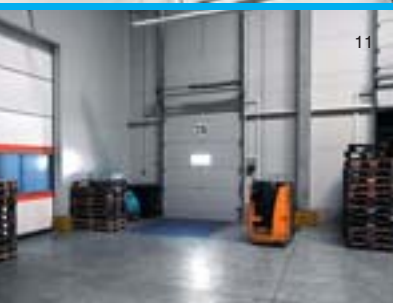
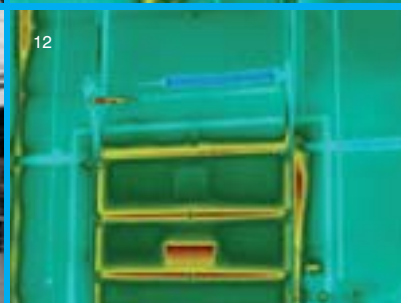
K pronikání vzduchu dochází také spárami kolem zavřených vrat /foto 11 a 12/.

Pro splnění požadavku normy o tepelných ziscích vzniklých provozem mají mít vrata používaná v chladírnách dostatečnou spárovou neprůvzdušnost. Dále se doporučuje instalovat okolo vrat kvalitní těsnění, které při otevřených vratech zamezí pronikání vzduchu mezi přistaveným nákladním automobilem a obvodovou konstrukcí. U chladíren se má navrhovat a současně používat pouze nezbytně nutný počet vrat a dalších otvorů. Vrata se mají vždy zavírat ještě před odjezdem přistaveného automobilu.

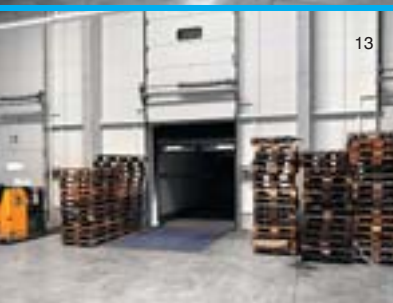
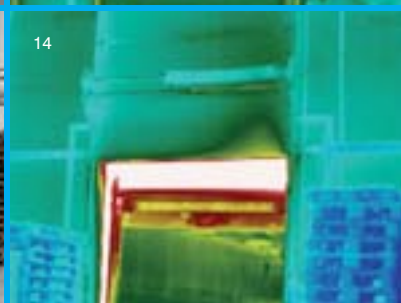
K významnému pronikání teplého a vlhkého vzduchu z exteriéru dochází také v okamžiku nakládání a vykládání kamionů. Vzduch proniká mezi návěsem a pryžovým těsněním /foto 14/. V okamžiku, kdy je využito více vrat najednou, proudí do chladírny z exteriéru velký objem vzduchu, který s sebou v letním období přináší značné množství vodní páry.

Chladicí jednotky nejsou schopné nárazově toto množství vodní páry ze vzduchu odstranit a vzduch zchladit, dochází ke kondenzaci na chladných površích konstrukcí i ve vzduchu. Problém s kondenzací je umocněn poměrně malým objemem chladírny vzhledem k počtu nakládacích vrat a četnosti jejich použití.

Nadměrnému transportu vzduchu do chladírny přes dveře a vrata nebo netěsnostmi kolem nich lze ve fázi návrhu zabránit zařazením vyrovnávací místnosti před vstup do chladírny, tj. zdvojením dveří nebo vrat.

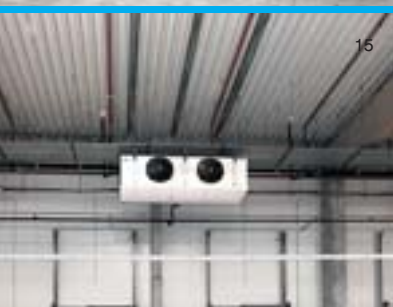
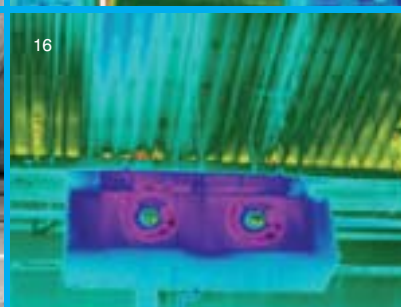
Na termovizním snímku /16/ je zobrazena chladicí jednotka. Z nesouměrného teplotního pole před ní je možné usoudit, že opět dochází k namrzání teplosměnných ploch a k snížené a nestejněné činnosti.
