REKONŠTRUKCIA STRECHY

NAD BAZÉNOVOU HALOU ZÁKLADNEJ ŠKOLY V STROPKOVE

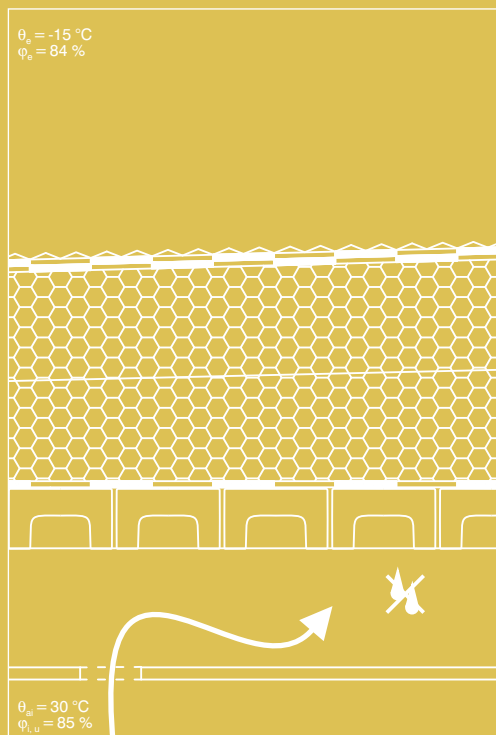
Obr. 02 | Schéma novej skladby strechy

- ELASTEK 50 SPECIAL DEKOR
- POLYDEK EPS 100 TOP lepený lepidlom PU
- EPS 100 S lepený lepidlom PUK
- ROOFTEK AL MINERAL
- Predpäté stropné nosníky
- Vzduchová vrstva napojená na vnútorné prostredie
- Minerálny akustický podhľad

Zmenil sa princíp strechy a navrhla sa jednoplášťová, nepochôdzna, nevetraná plochá strecha s klasickým poradím vrstiev a s podhľadom, kde vzduchová vrstva nad podhľadom je napojená na vnútorné prostredie. Nebol dôvod vracieť sa k dvojplášťovej streche, keďže aj objekty plavárne, kde sa uvažuje s extrémnymi okrajovými podmienkami (vlhkosť trieda 5) je možné riešiť s jednoplášťovými strechami. Využili sa materiály, ktorými je možné ich relatívne ľahkým zabudovaním vytvoriť vzduchotesniacu funkciu v skladbe strechy. Návrh skladby strechy bol riešený s povlakovou krytinou z SBS modifikovaných asfaltovaných pásov. Navrhnutá skladba strechy sa posúdila z hľadiska tepelnej techniky. Dôležité bolo skladbu navrhnuť tak, aby bolo vylúčené riziko povrchovej kondenzácie. Preto sa použili podrobné výpočty cez posúdenie fragmentu strechy až po kritické detaily a 2D model. Výpočtom bola stanovená minimálna hrúbka tepelnej izolácie 330 mm. Takto navrhnutá skladba vyhovie platnej norme STN 73 0540-2 vo všetkých požadovaných parametroch.

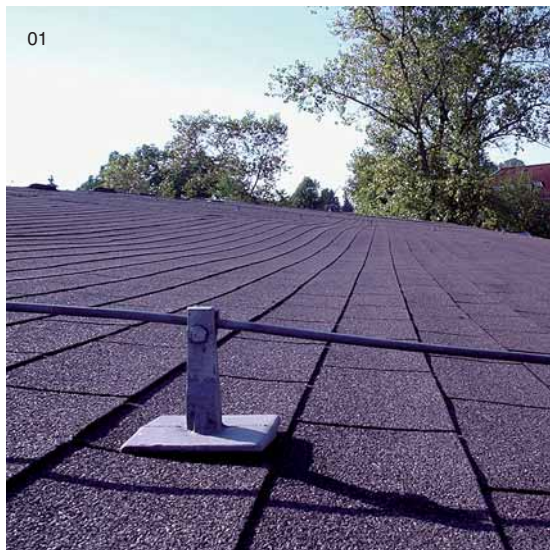
01 | Pohľad na pôvodnú strešnú krytinu

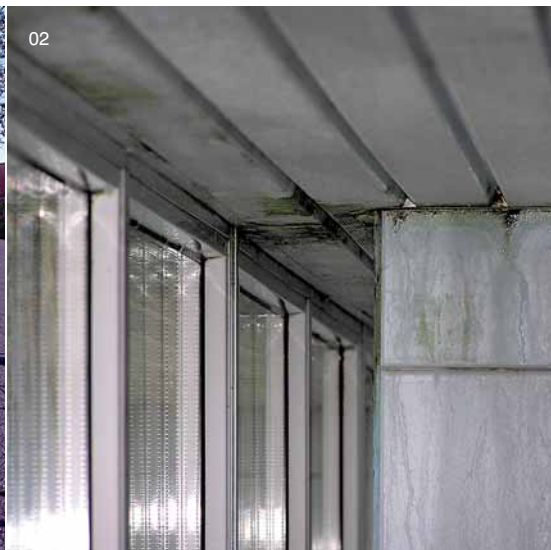
02 | Zatekajúci kondenzát zo strechy

Čierna fólia bola použitá len z dôvodu dodatočnej ochrany tepelnej izolácie pred vodou odkvapávajúcou z horného plášťa. Z dôvodu nesprávnej realizácie parozábrany a nevzduchotesnosti dolného plášťa a vetrania strechy teda dochádzalo k prenikaniu vlhkosti z priestoru plavárne do priestoru strešnej konštrukcie, kde spôsobila masívnu degradáciu dreva. Na tepelno-vlhkostný režim nepriaznivo pôsobil aj podhľad s vrstvou tepelnej izolácie a nevetraná vzduchová vrstva nad ním.

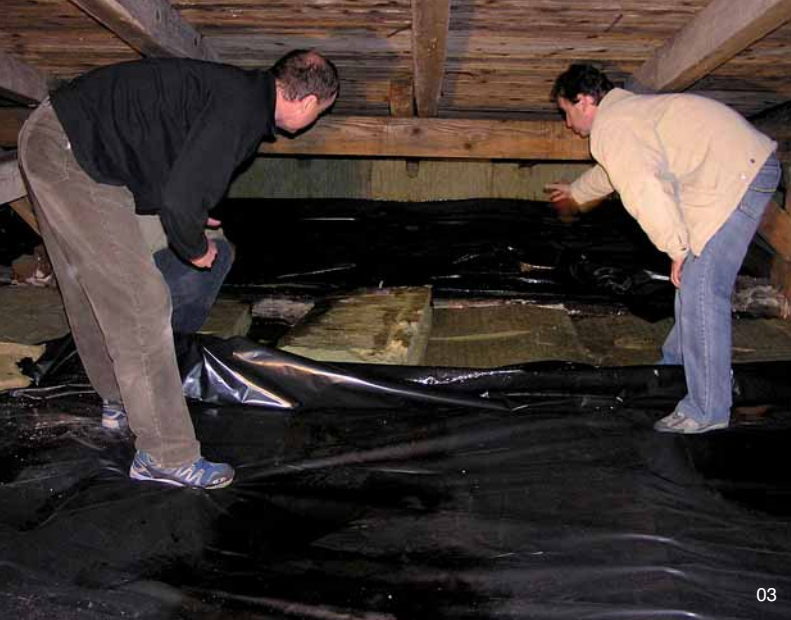
03

- 03| Prieskum dolného plášťa strechy
- 04-05| Drevené konštrukcie napadnuté drevoakaznými hubami
- 06-07| Demontáž pôvodnej strešnej skladby
- 08| Lepenie prvej vrstvy novej tepelnej izolácie
- 09-11| Lepenie druhej vrstvy novej tepelnej izolácie z dielcov POLYDEK
- 12| Natavovanie nového asfaltovaného pásu ELASTEK 50 SPECIAL DEKOR
- 13-14| Interiér bazénovej haly po rekonštrukcii

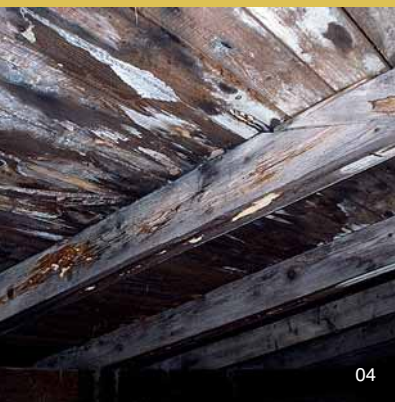
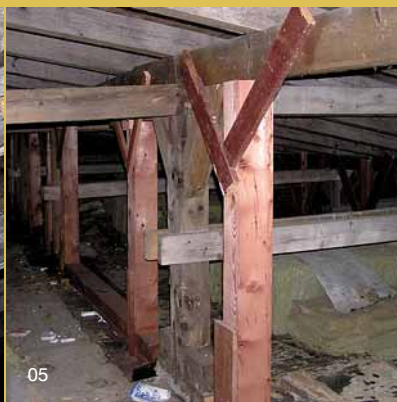
Dôvodom, prečo sa pristúpilo k rekonštrukcii, bol fakt, že drevené konštrukcie boli takmer v celom rozsahu napadnuté drevokaznými hubami, pliesňami a hnilobou. Pehnité boli niektoré roznášacie

trámy a spodná časť drevených stĺpikov.

Samotná oprava nebola možná, preto bolo potrebné odstránenie všetkých vrstiev strechy v celom rozsahu okrem nosných predpätých panelov pôvodného dolného plášťa strechy.

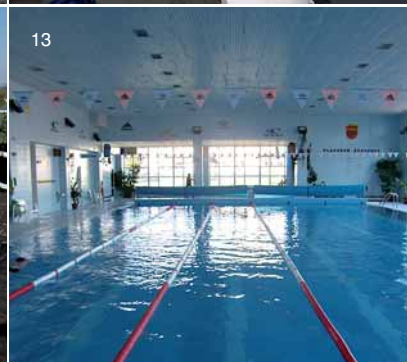
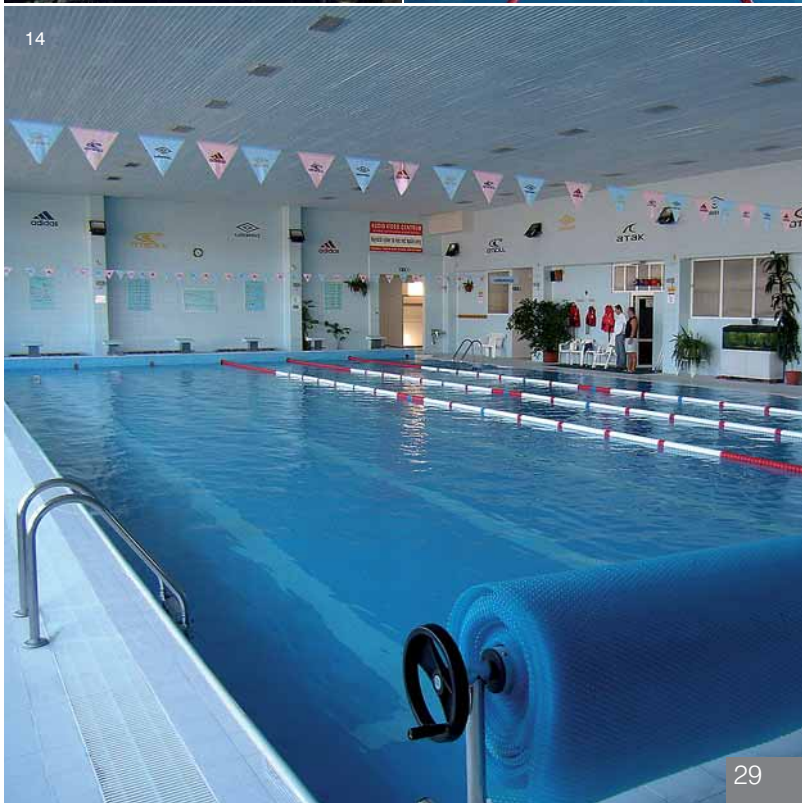
Správnosť návrhu a realizácie potvrdzuje bezproblémové užívanie budovy v priebehu dvoch rokov, ktoré od prestavby strechy ubehli. Navrhovanie striech bazénových hál sa riadi komplexnými pravidlami stavebnej fyziky, požiarnej ochrany ako aj ďalších odborov.
