# ÚSKALÍ

## REKONSTRUKCE PLOCHÝCH STŘECH PANELOVÝCH DOMŮ

V ARCHIVU ATELIERU DEK SE V SOUČASNÉ DOBĚ NACHÁZÍ PŘES 14 TISÍC ZÁZNAMŮ O ŘEŠENÝCH REKONSTRUKCÍCH PANELOVÝCH DOMŮ. ZALOŽENÉ DOKUMENTY POCHÁZEJÍ MIMO JINÉ Z PRŮZKUMŮ PŮVODNÍHO ŠTAVU STŘECH, ZE ZPRACOVÁNÍ PROJEKTŮ REKONSTRUKCÍ, Z VÝKONU DOZORU PŘI PROVÁDĚNÍ REKONSTRUKCÍ I Z TECHNICKÉ POMOCI POSKYTOVANÉ REALIZAČNÍM FIRMÁM. BĚHEM ČASU SE DO ARCHIVU DOSTALY VELMI ZAJÍMAVÉ PŘÍPADY, KTERÉ JSOU ZDROJEM POUČENÍ PRO MAJITELE DOMŮ, PRO PROJEKTANTY, PRO REALIZAČNÍ FIRMY I PRO ODBORNÍKY VYKONÁVAJÍCÍ DOZOR PŘI REKONSTRUKCÍCH STŘECH. NĚKTERÉ ZAJÍMAVÉ POZNATKY Z REKONSTRUKCÍ STŘECH PANELOVÝCH DOMŮ JSME VYBRALI PRO TENTO ČLÁNEK. V ARCHIVU ATELIERU DEK JE ZAJÍMAVÝCH PŘÍPADŮ REKONSTRUKCÍ TOLIK, ŽE TENTO ČLÁNEK NEMUSÍ BÝT JEDINÝ.

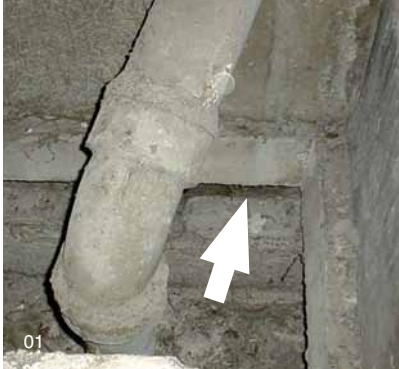
Mnohokrát jsme se setkali s problémy výrazného zatékání do bytů pod střechou v objektech s dvouplášťovou střechou. Zatékání nebylo vázáno na déšť, v největším rozsahu se projevovalo po delších mrazivých obdobích ve chvíli, kdy teplota vzduchu vzrostla nad

nulu nebo když vysvitlo slunce. S problémem jsme se setkali prakticky na všech konstrukčních soustavách panelových domů, které měly dvouplášťovou střechu. U všech objektů, na kterých se závada vyskytla byla zjištěna nějaká netěsnost mezi vzduchovou vrstvou střechy a nástavbami nad instalačními šachtami bytových jader. V případě domu konstrukční

vzduchu do vzduchové vrstvy a tedy i k transportu vysokého množství vlhkosti. Při mrazivých dnech se na spodním povrchu horního pláště střechy vytvořila silná vrstva námrazy, která po zvýšení venkovních teplot nebo po oslunění povrchu střechy roztála a způsobila masivní zatékání do bytů. Zatékání nebylo vázáno jen na okolí instalační šachty.

01 | Konstrukce nad instalační šachtou panelového domu k.s. BANKS. Mezi prefabrikátem oddělujícím šachtu od prostoru mezi pláště střechy a prefabrikátem horního pláště je neutěsněná mezera (označeno šipkou).

Řešení problému je velmi jednoduché a poměrně levné. Je třeba vzduchotěsně uzavřít plášť instalační šachty vůči vzduchové vrstvě dvouplášťové střechy. Toho lze dosáhnout zednickými pracemi. V případě, kdy plášť instalační šachty chyběl, dozdil se nový. Osvědčilo se také obložení stěn a dna šachty kompletizovanými dílci POLYDEK a svaření souvislé vrstvy asfaltových pásů na jejich povrchu, viz /foto 01 a 02/.

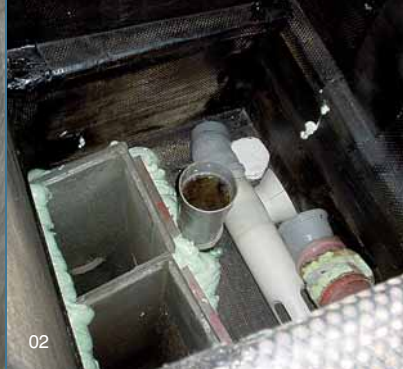
02 | Průběh opravy netěsnosti šachty z fotografie 01. Použity dílce POLYDEK a asfaltový pás.

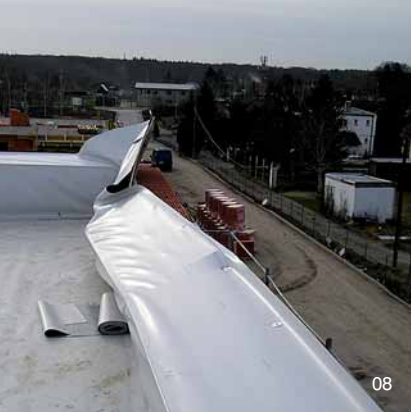
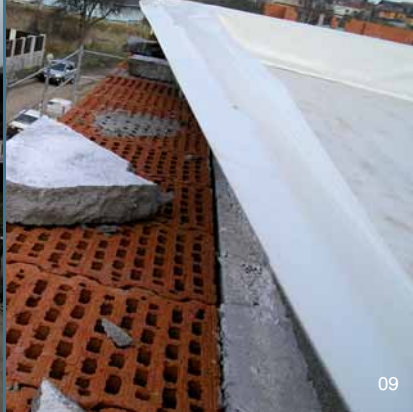
08, 09 | Poškození nedostatečně připevněné koruny atiky domu s nedokončeným VKZS na fasádě.

Nesprávné řešení detailů styku rekonstruované střešky s budoucím zateplením fasády může vést i k problémům se stabilitou střešních vrstev. Případ zdokumentovaný na fotografiích /08 a 09/ a obrázku /01/ sice není z panelového domu a dokonce se vyskytl na novostavbě, je však typický i pro rekonstrukce panelových domů. Vnitřní plocha atik domu byla zateplena, hydroizolace byla ukončena až na vnějším okraji koruny atiky. V geometrii konstrukčního detailu bylo správně pamatováno na budoucí realizaci zateplení fasády. Koruna atiky byla vytvořena z dostatečně široké OSB desky tak, aby ukončovací lišta hydroizolace měla dostatečný přesah přes povrch fasády. Deska však byla připevněna k nevyztužené spádové vrstvě betonu na koruně atiky. Tato

vrstva neměla dostatečnou přídržnost k nosné konstrukci. Vítr, který způsobil destrukci atiky nemusel být nijak zvlášť silný. Přesah atiky „čekající“ na zateplení fasády vytvořil velkou plochu, o kterou se proud vzduchu narážející na stěnu mohl opřít. Ve zdokumentovaném případě byla nosná konstrukce vyzděna z dutinových cihel. Často se ale setkáváme se zvyšováním atik nebo úpravou spádu jejich koruny při rekonstrukcích panelových domů. Při návrhu takových úprav atiky je třeba pamatovat na dostatečné připojení nových částí atiky ke stabilním částem původní konstrukce. Připevnění musí být nadimenzováno na přechodný stav velkého vyložení koruny atiky v době, kdy ještě nebude dokončeno zateplení fasády. Pro výše uvedený příklad je jedno z možných řešení na obrázku /02/.

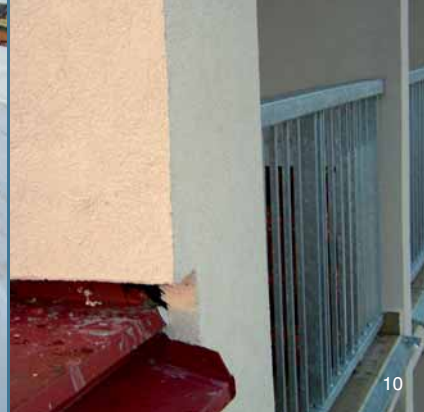
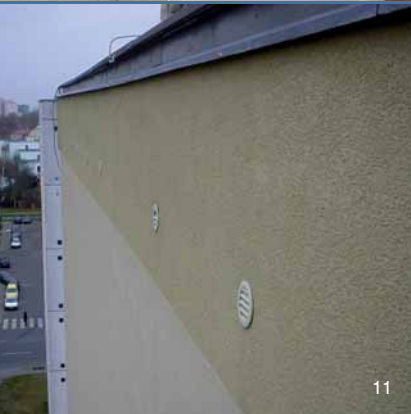
10, 11 | Oplechování VKZS ukončeného pod starším oplechováním koruny atiky.

Případy, kdy zateplení fasády předběhne rekonstrukci střešky nebo kdy se při předcházející rekonstrukci střešky se zateplením fasády nepočítalo, vedou ke vzniku podivně vypadajícího konstrukčního detailu. Příklady takového řešení jsou na fotografiích /10 a 11/. Je patrné, že na části, byť jen nízké, obálky budovy chybí tepelný izolant a navíc, a to je horší, těsnost vrcholu zateplení proti vodě je obvykle zajištěna pouze klempířskou konstrukcí. Klempířská konstrukce je dlouhá, složená z kratších klempířských prvků. Aby byla dostatečně těsná proti vodě, musely by klempířské prvky být spojeny dvojitou stojatou drážkou při sklonu krycí plochy klempířských prvků 3° a více nebo by musely být spájeny do dilatačních úseků propojených speciálními dilatačními prvky. Skutečnost je ale taková, že klempířská konstrukce ukončující VKZS je provedena z klempířských

prvků pouze vzájemně překrytých. Dle normy ČSN 73 3610 nelze u takové konstrukce očekávat těsnost proti vodě.

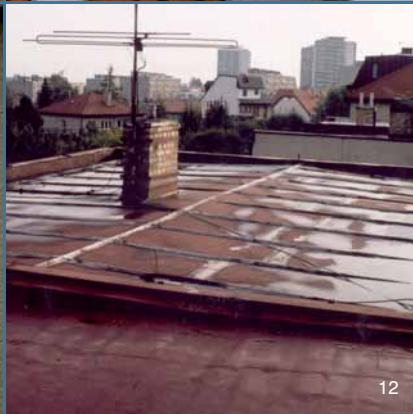
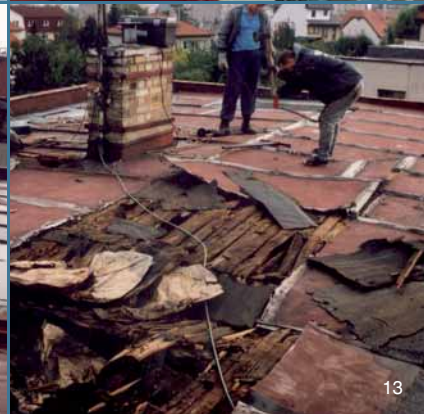
12, 13 | Nedostatečně větraná dvouplášťová střeška s dřevěným horním pláštěm. Kratina je plechová. Dřevěná konstrukce je v havarijním stavu v důsledku biologického napadení rozvíjejícího se za zvýšené vlhkosti.

- Spodní plášť střechy musí být vzduchotěsný.
- Původní větrací otvory se uzavřou.
- Pro správný návrh tepelněizolační vrstvy je nezbytný tepelně technický výpočet. Návrh tepelné izolace horního pláště musí potlačit účinek tepelné izolace spodního pláště.
- Doporučuje se neuvažovat ve výpočtech s původní parozábranou. Nelze zkontrolovat její stav.
- Pokud je ve střeše zabudovaná vlhkost, je třeba zrušit větrání až po vyschnutí vrstev.
- Pro střechy, jejichž horní plášť je tvořen dřevěnou konstrukcí bedněním přeměnu na nevětranou dvouplášťovou střechu nenavrhnout. Fotografie /12 a 13/ dokumentují, že dřevo je problematickým materiálem pro uzavření v nevětrané vzduchové vrstvě.

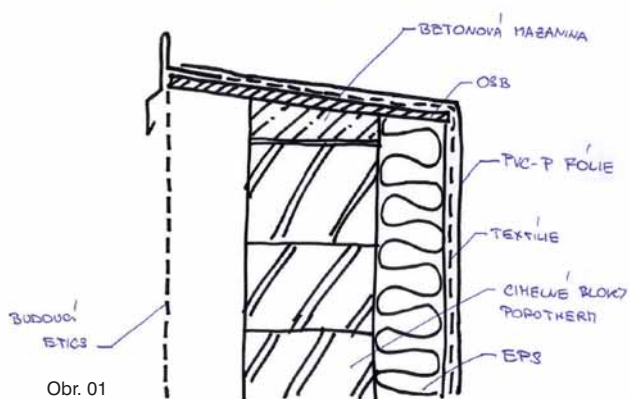
Obr. 01 | Původní návrh konstrukce atiky z fotografií /08 a 09/.

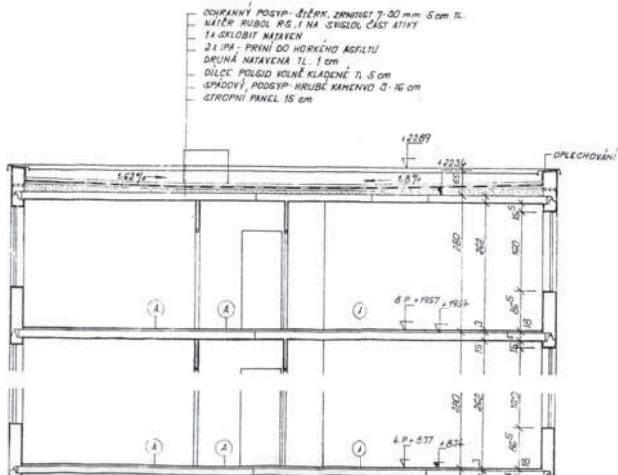
Obr. 03] Výřez z projektové dokumentace panelového domu s předepsaným násypem kameniva na hydroizolaci. V současné době kamenivo na střeše není.

s heraklitovými deskami, je volně položena na násypu /foto 14 až 15/. Při posouzení stability takové skladby proti sání větru podle platných norem vyjde, že povlaková hydroizolace spolu s deskami POLSID nemá dostatečnou hmotnost, aby vzdorovala sání větru. Projektant navrhuje nové vrstvy střechy při rekonstrukci se zateplením stojí před otázkou, jak fixovat nové vrstvy, když ani ty staré nejsou výpočtově stabilní. V období září-říjen 2008 provedli pracovníci Atelieru DEK v Brně vyhodnocení 28 plochých jednoplaštových střech panelových objektů, které měly výše popsanou skladbu. Zajímavé je, že v původní dokumentaci, kterou se podařilo u některých ze sledovaných domů dohledat, je uvedena vrstva kačírku o tloušťce cca 50 mm nad povlakovou hydroizolací /obrázek 3 a foto 16/. U některých domů se jejich majitelé domnívají, že vrstva kačírku nebyla nikdy realizována, u jiných si majitelé vzpomínají, že byla zřejmě sejmuta při některé z oprav hydroizolace. Na objektu, z jehož původní projektové dokumentace byl pořízen obrázek /03/ žádný kačírek nalezen nebyl.

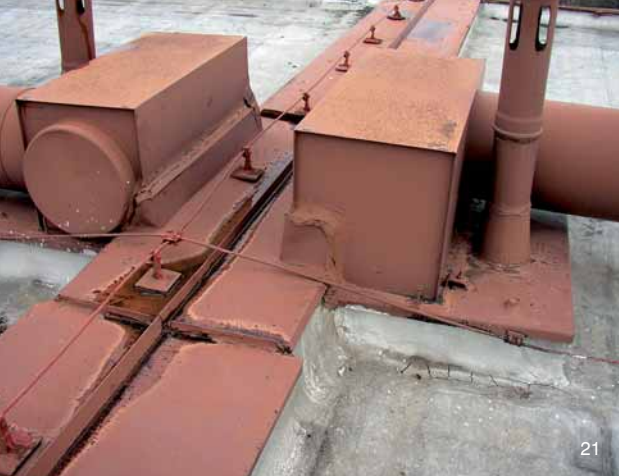
21 | Střecha panelového domu, která se bude zateplovat. Všechny konstrukce na střechu navazující bude třeba upravit, jsou nízké.

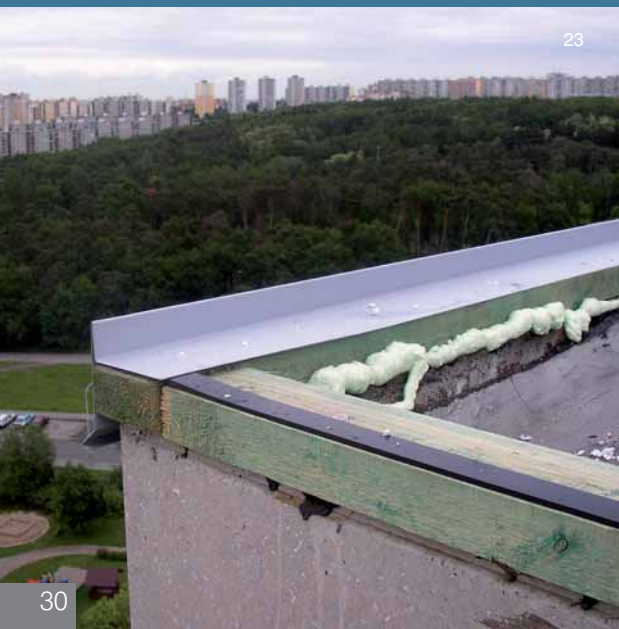
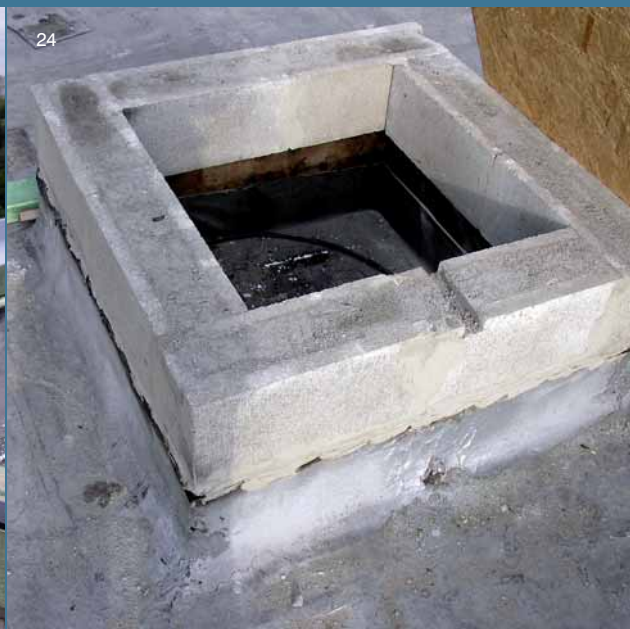
23, 24 | Úprava atiky a zvýšení konstrukce nad instalační šachtou na střeše z fotografie /22/. Úprava atiky musí být vzduchotěsná.
