# SHNILÉ DŘEVO

## V NEVĚTRANÉ STŘEŠE

S NEDOSTATEČNOU PAROZÁBRANOU  
A VZDUCHOTĚSNOSTÍ – ROZBOR PŘÍČIN  
A UKÁZKA ŘEŠENÍ

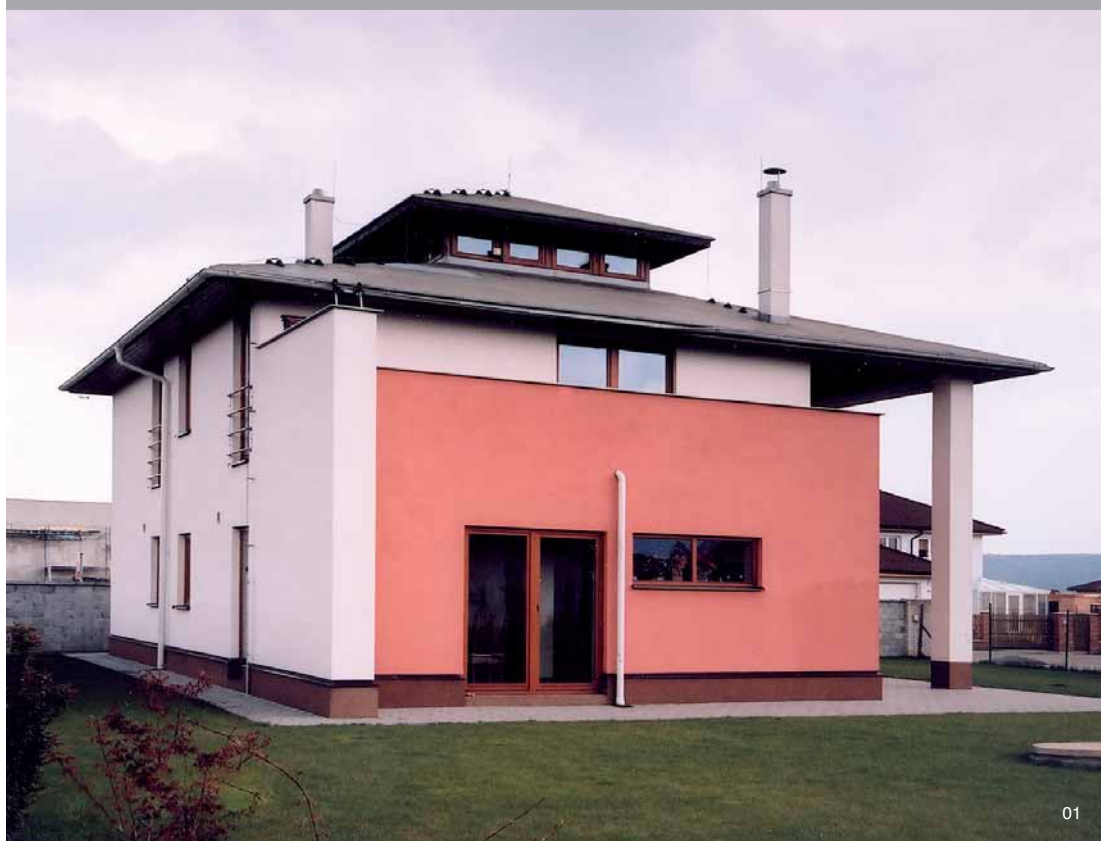
01

Nad půdorysem rodinného domu o rozměrech 11 × 11 m byla navržena šikmá střecha stanového tvaru se středovou věží. Na krytinu byla užita fólie z měkčeného PVC /foto 01/. Po šest let od realizace střecha neměla zjevné vady. Do podstřeší nikdy nezatékalo, netvořily se trhliny v konstrukcích apod. /foto 02/. Na jaře roku 2009 uživatel při pochůzce po střešní ploše zjistil neúměrné průhyby krytiny, resp. jejího podkladu.

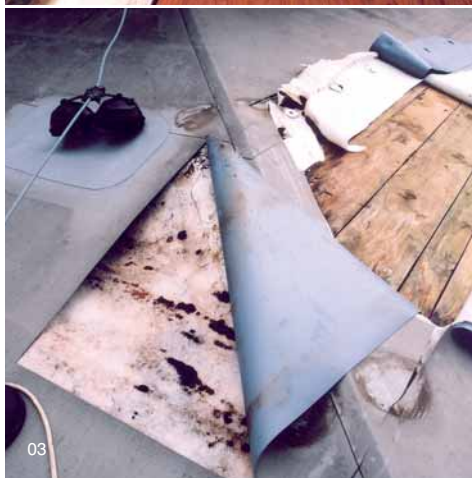
03

- a) Spodní povrch fóliové krytiny pokrývaly kapky vody /foto 03, 04/.
- b) Podkladní textilie byla mokrá (36% vody hmotnostně) do její struktury vrůstala z podkladu houba /foto 05/.
- c) Dřevěné bednění nalezeno rovněž mokré (46% vody hmotnostně), rozložené biologickou destrukcí /foto 06/. Dřevo bylo možno rozebírat rukou /foto 07/.
- d) Také nosná dřevěná konstrukce krovu nalezena mokrá, poškozená dřevokaznou houbou, později identifikovanou jako kaniofora sklepní /foto 08/.
- e) Naproti tomu vláknitá tepelná izolace se jevila suchá, bez stop destrukce /foto 09/.
- f) Pod tepelnou izolací nalezena foliová parotěsná zábrana /foto 10/. Její napojení na stěnové konstrukce nebylo dokonalé /foto 11/, u některých průtubí napojení zcela chybělo /foto 12/.

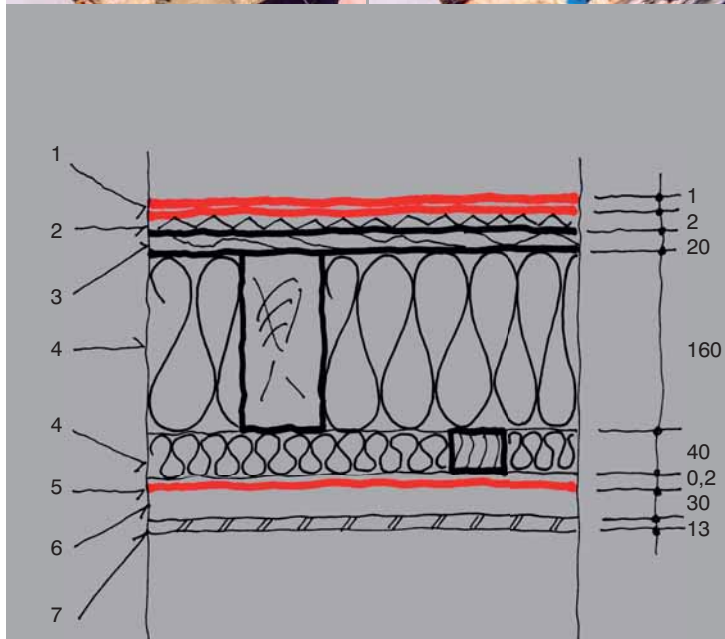
Obr. 01 | Původní skladba nevětrané šikmé střechy

Schéma navržené a realizované skladby střechy je zachyceno na /obr. 01/. Použitou konstrukcí lze charakterizovat jako jednoplášťovou nevětranou šikmou střechu s podhledem.

Navrhovat nevětrané dřevěné konstrukce střech s parotěsnou krytinou nad vytápěné interiéry je velmi riskantní. V daném případě byly popsány defekty způsobeny pronikáním vodní páry, resp. vzduchu, z interiéru budovy do skladby a její kondenzací v chladných částech konstrukce v důsledku netěsného provedení parotěsné vrstvy. Na perfektní provedení parotěsné vrstvy ale nelze spoléhat. Zabudovaná vlhkost se na závadách nepodílela, neboť realizace probíhala tak, že nejprve byl proveden krov s povlakovou krytinou a pak po delší době následovala montáž suchých materiálů a vrstev do skladby střechy z interiéru. Získaná zkušenost podporuje koncepcí skladeb střech vytvářených nad krovem.
