REKONŠTRUKCIA STRECHY

NAD BAZÉNOVOU HALOU ZÁKLADNEJ ŠKOLY V STROPKOVE

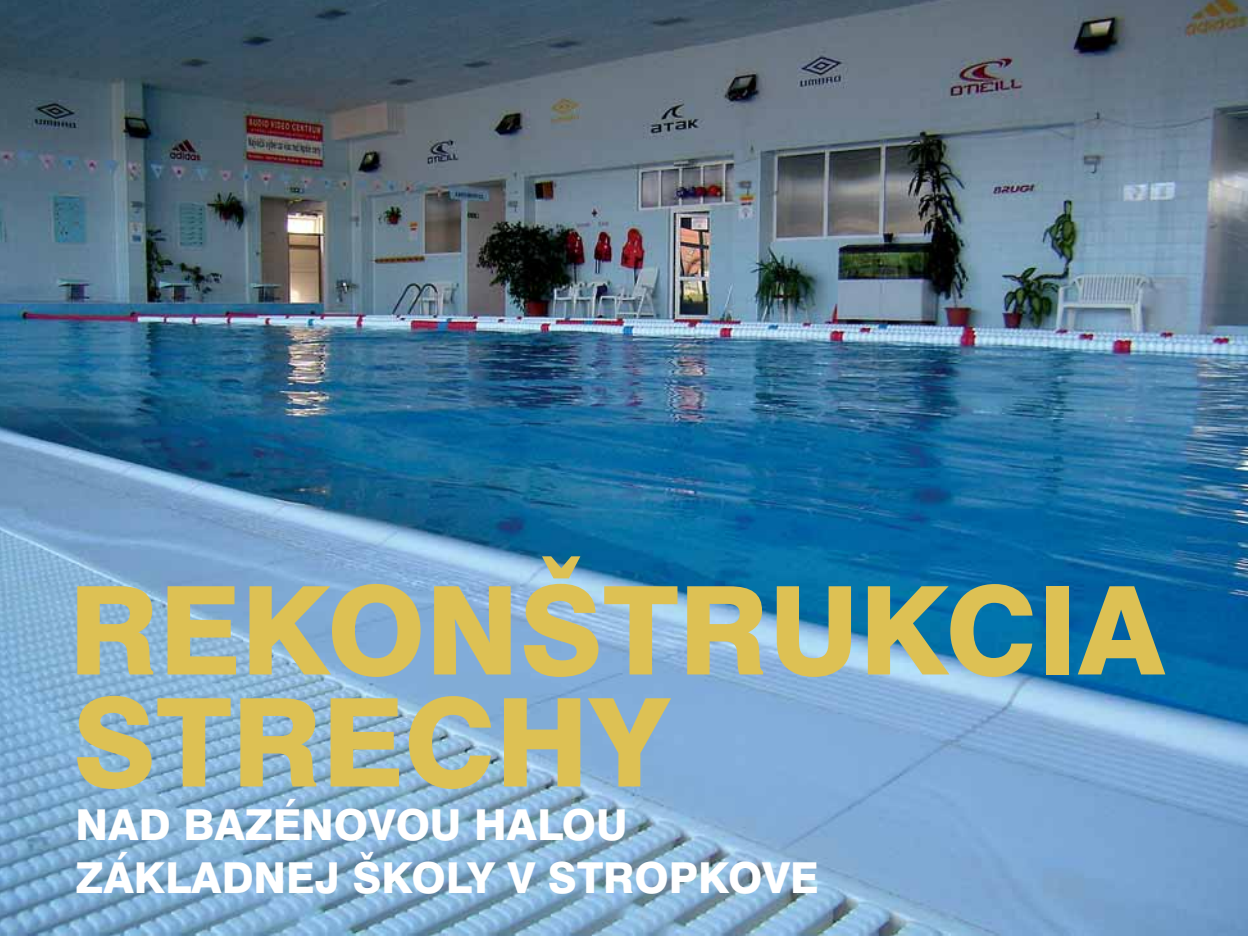
Dôvodom, prečo sa pristúpilo k rekonštrukcii, bol fakt, že drevené konštrukcie boli takmer v celom rozsahu napadnuté drevokaznými hubami, pliesňami a hnilobou. Pehnité boli niektoré roznášacie

trámy a spodná časť drevených stĺpikov.

Aj keď sa jednalo o pomerne novú strechu, podľa znaleckého posudku bol stav strechy havarijný. Dôvodom tohto stavu bolo, že na predpätých paneloch bola parozábrana z asfaltovaných pásov len voľne položená a nespojitá. Vplyvom netesného dolného plášťa dochádzalo k prenikaniu vlhkosti z extrémne vlhkého prostredia interiéru do vzduchovej slabo vetranej vrstvy pod horným plášťom. V zimnom období tu dochádzalo aj k tvorbe zaľadnenia. To následne viedlo k odkvapkávaniu takto nahromadenej a skondenzovanej vody do vrstvy tepelnej izolácie.

Čierna fólia bola použitá len z dôvodu dodatočnej ochrany tepelnej izolácie pred vodou odkvapávajúcou z horného plášťa. Z dôvodu nesprávnej realizácie parozábrany a nevzduchotesnosti dolného plášťa a vetrania strechy teda dochádzalo k prenikaniu vlhkosti z priestoru plavárne do priestoru strešnej konštrukcie, kde spôsobila masívnu degradáciu dreva. Na tepelno-vlhkostný režim nepriaznivo pôsobil aj podhľad s vrstvou tepelnej izolácie a nevetraná vzduchová vrstva nad ním.

Zmenil sa princíp strechy a navrhla sa jednoplášťová, nepochôdzna, nevetraná plochá strecha s klasickým poradím vrstiev a s podhľadom, kde vzduchová vrstva nad podhľadom je napojená na vnútorné prostredie. Nebol dôvod vracieť sa k dvojplášťovej streche, keďže aj objekty plavárne, kde sa uvažuje s extrémnymi okrajovými podmienkami (vlhkosť trieda 5) je možné riešiť s jednoplášťovými strechami. Využili sa materiály, ktorými je možné ich relatívne ľahkým zabudovaním vytvoriť vzduchotesniacu funkciu v skladbe strechy. Návrh skladby strechy bol riešený s povlakovou krytinou z SBS modifikovaných asfaltovaných pásov. Navrhnutá skladba strechy sa posúdila z hľadiska tepelnej techniky. Dôležité bolo skladbu navrhnuť tak, aby bolo vylúčené riziko povrchovej kondenzácie. Preto sa použili podrobné výpočty cez posúdenie fragmentu strechy až po kritické detaily a 2D model. Výpočtom bola stanovená minimálna hrúbka tepelnej izolácie 330 mm. Takto navrhnutá skladba vyhovie platnej norme STN 73 0540-2 vo všetkých požadovaných parametroch.
