# ÚSKALÍ

## REKONSTRUKCE PLOCHÝCH STŘECH PANELOVÝCH DOMŮ

V ARCHIVU ATELIERU DEK SE V SOUČASNÉ DOBĚ NACHÁZÍ PŘES 14 TISÍC ZÁZNAMŮ O ŘEŠENÝCH REKONSTRUKCÍCH PANELOVÝCH DOMŮ. ZALOŽENÉ DOKUMENTY POCHÁZEJÍ MIMO JINÉ Z PRŮZKUMŮ PŮVODNÍHO ŠTAVU STŘECH, ZE ZPRACOVÁNÍ PROJEKTŮ REKONSTRUKCÍ, Z VÝKONU DOZORU PŘI PROVÁDĚNÍ REKONSTRUKCÍ I Z TECHNICKÉ POMOCI POSKYTOVANÉ REALIZAČNÍM FIRMÁM. BĚHEM ČASU SE DO ARCHIVU DOSTALY VELMI ZAJÍMAVÉ PŘÍPADY, KTERÉ JSOU ZDROJEM POUČENÍ PRO MAJITELE DOMŮ, PRO PROJEKTANTY, PRO REALIZAČNÍ FIRMY I PRO ODBORNÍKY VYKONÁVAJÍCÍ DOZOR PŘI REKONSTRUKCÍCH STŘECH. NĚKTERÉ ZAJÍMAVÉ POZNATKY Z REKONSTRUKCÍ STŘECH PANELOVÝCH DOMŮ JSME VYBRALI PRO TENTO ČLÁNEK. V ARCHIVU ATELIERU DEK JE ZAJÍMAVÝCH PŘÍPADŮ REKONSTRUKCÍ TOLIK, ŽE TENTO ČLÁNEK NEMUSÍ BÝT JEDINÝ.

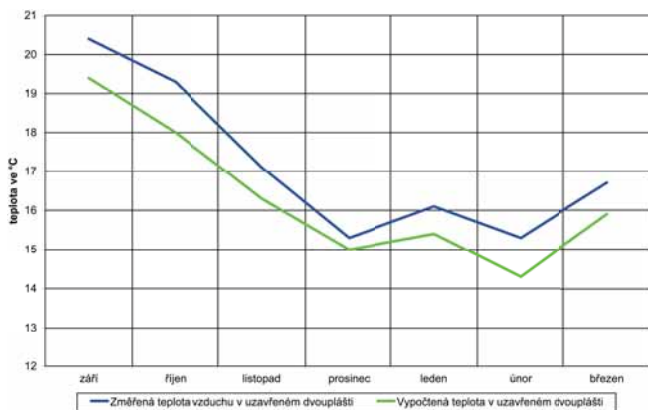
Graf 01 | Porovnání naměřených a vypočtených teplot vzduchu ve vzduchové vrstvě

V době, kdy byly formulovány výše uvedené zásady, nebyly k dispozici žádné poznatky o skutečném vlhkostním režimu dodatečně uzavřených vzduchových vrstev. Mezi zářím 2004 a březnem 2005 provedli pracovníci Ateliero DEK měření na jednom z pražských bytových domů, jehož dvouplášťová střecha byla rekonstruována se zateplením horního pláště a uzavřením větrání vzduchové vrstvy. Rekonstruovaná střecha měla následující skladbu:

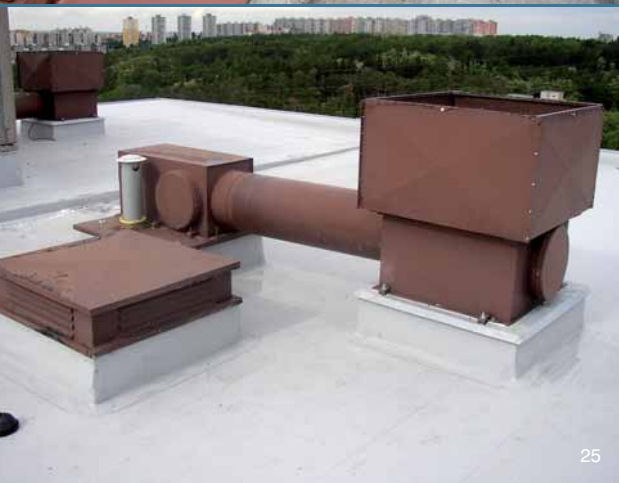
21 | Střecha panelového domu, která se bude zateplovat. Všechny konstrukce na střechu navazující bude třeba upravit, jsou nízké.
