DOBA DOZVUKU V TĚLOCVIČNĚ

V roce 2006 proběhla rekonstrukce tělocvičny základní školy v Říčanech u Prahy.

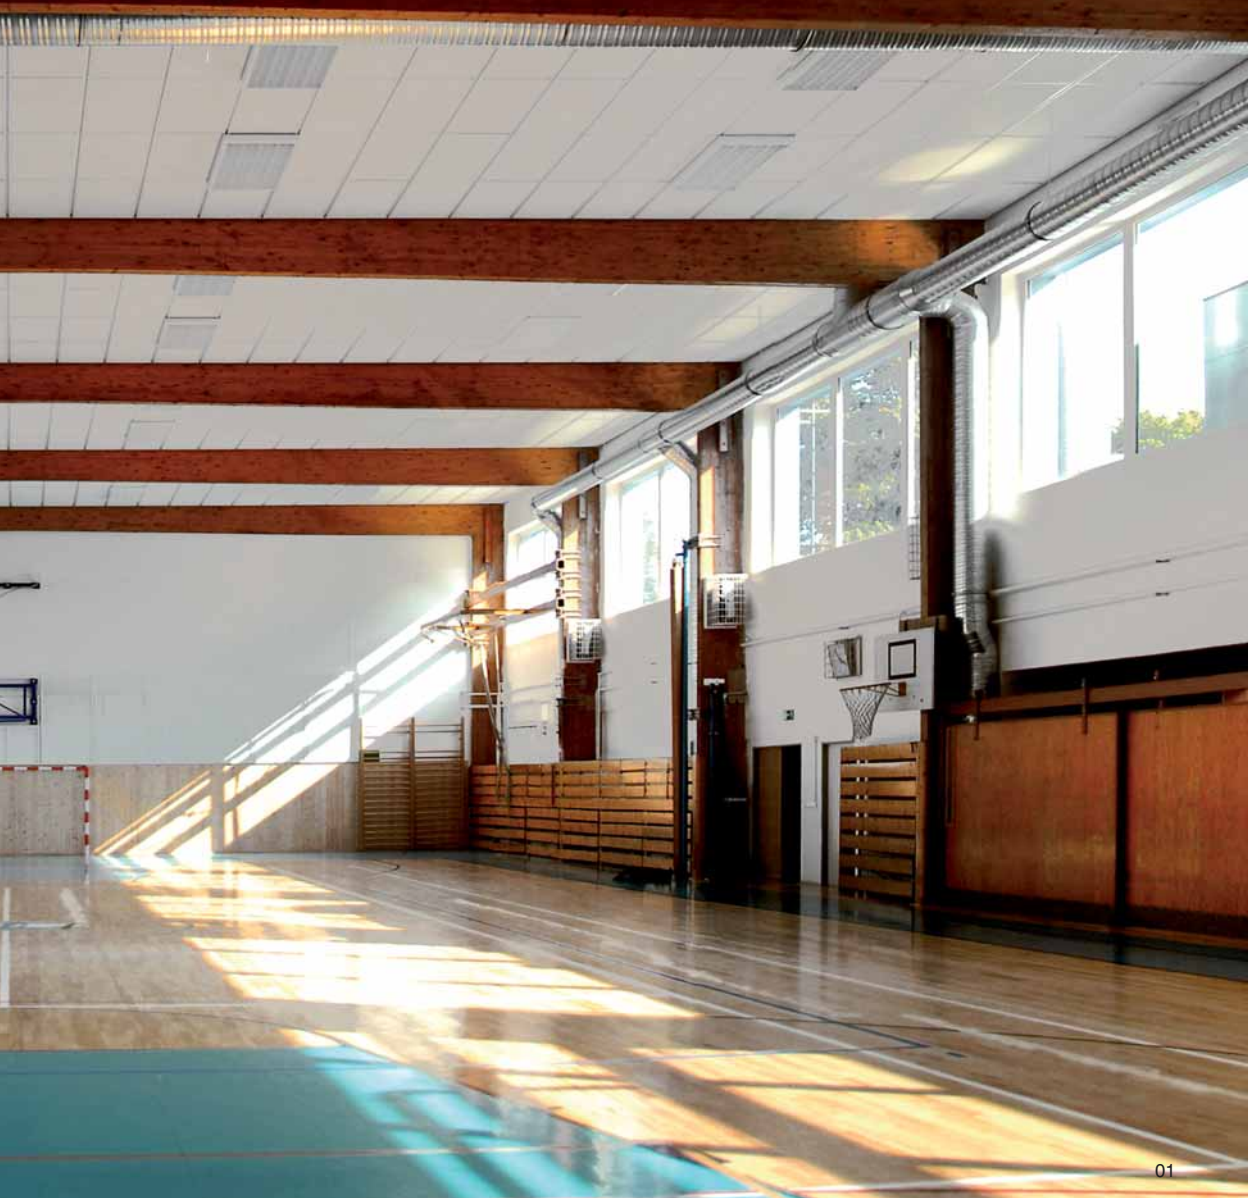
Obr. 01 | Princip propojení vzduchové vrstvy nad podhledem s vnitřním prostředím

Konstrukce podhledu byla řešena samozřejmě ve všech souvislostech. S ohledem na požadavky tepelné techniky byla proto propojena vzduchová vrstva nad pohledem s interiérem. Tato úprava může významným způsobem ovlivnit akustické parametry podhledu deklarované výrobcem.

Střední doba dozvuku na frekvenčních pásmech 250–4000 Hz je pak 2,5 s. Požadavek Nařízení vlády 2,0 s byl překročen. Tuto skutečnost je možné vysvětlit již zmiňovanou sníženou účinností pohltnosti podhledu vlivem propojení vzduchové vrstvy nad ním s interiérem. Negativně se také projevil vliv opakovaného odrazu hluku od protilehlých stěn, které zůstaly v první fázi realizace bez pohltných obkladů.

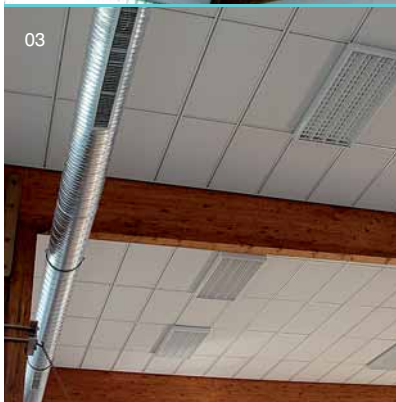
Tělocvična v době svého návrhu nebyla řešena z hlediska prostorové akustiky. Vnitřní povrchy byly velmi málo pohltivé (omítky, sklo) nebo málo pohltivé (podhledové desky na bázi dřeva /foto 02/). Ve vnitřním prostoru vznikala při užívání velká ozvěna, a tím se stával prostor velmi hlučným.

- 01 | Tělocvična po rekonstrukci
- 02 | Původní podhled z desek na bázi dřeva
- 03-05 | Zrealizovaný akustický podhled

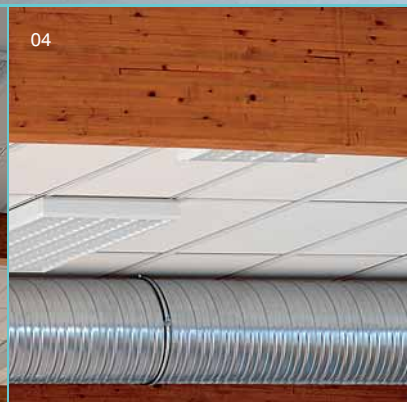
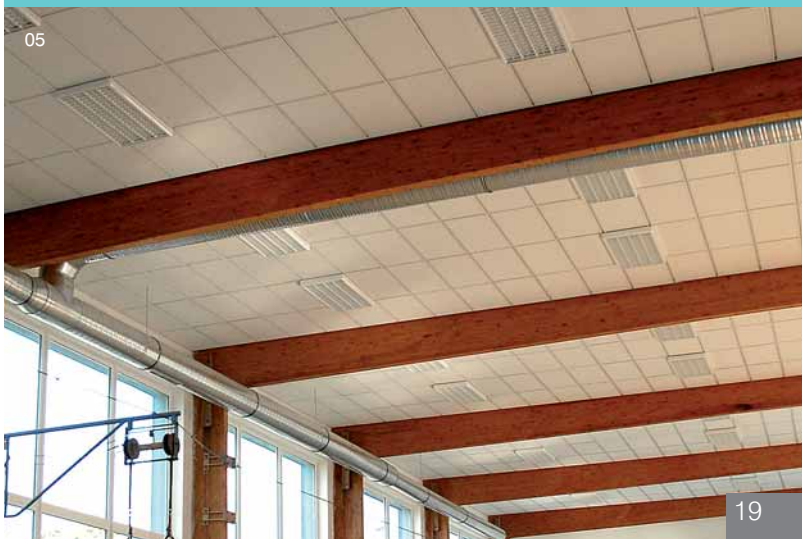
V prvním kroku byl navržen pohltivý širokopásmový zavěšený podhled na minerální bázi, odolný proti mechanickému namáhání na střešní konstrukci.

Po realizaci pohltného podhledu byl znát významný posun v subjektivně vnímané kvalitě prostorové akustiky oproti původnímu stavu. Přesto provedené ověřovací měření prokázalo rozdíl mezi výpočtovou hodnotou doby dozvuku a reálně naměřenou, a tím nesoulad s požadavky Nařízení vlády. Naměřené hodnoty jsou v tabulce /03/.

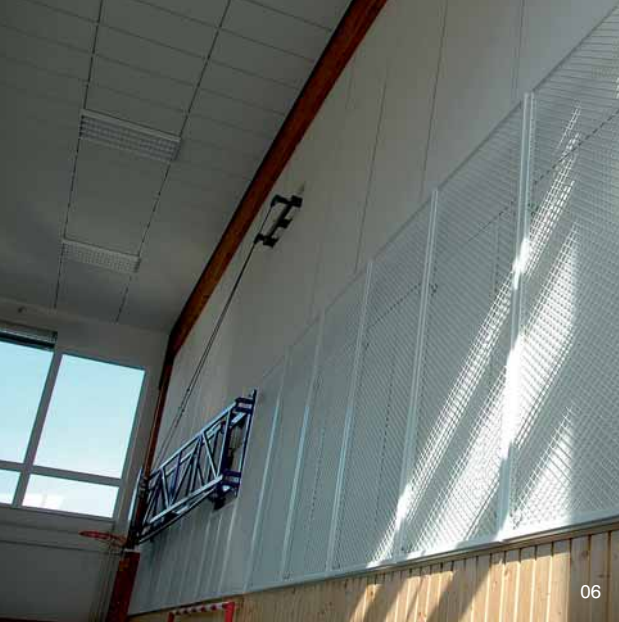
Byl navržen akusticky pohltivý obklad z minerálních vláken na stěny, a to na ploše potřebné ke splnění požadavků normy. Bylo navrženo i rozmístění obkladu na jednotlivé stěny tak, aby byly v maximální možné míře eliminovány opětovné nežádoucí odrazy od protilehlých stěn. Investor neakceptoval v plné míře rozmístění akusticky pohltivých obkladů, plochu pohltivých prvků však

ponechal. Pohltivé obklady byly realizovány na jedné ze štítových stěn.

- 06 | Zrealizovaný akustický obklad
- 07 | Zrealizovaný akustický pohled
- 08 | Pohled na budovu tělocvičny po rekonstrukci

Po realizaci pohltivého obkladu štítové stěny bylo znovu provedeno ověřovací měření. V tomto případě již byly požadavky normy bezebytku splněny /tabulka 05/. Ve všech sledovaných frekvenčních pásmech leží reálná doba dozvuku v mezích definovaných normou.
